VENTE DE L'IMMEUBLE LAGARDERE

Compte-rendu de la propriété « Lagardère »
Mercredi 20 février 2008

- Par Eric Breton -

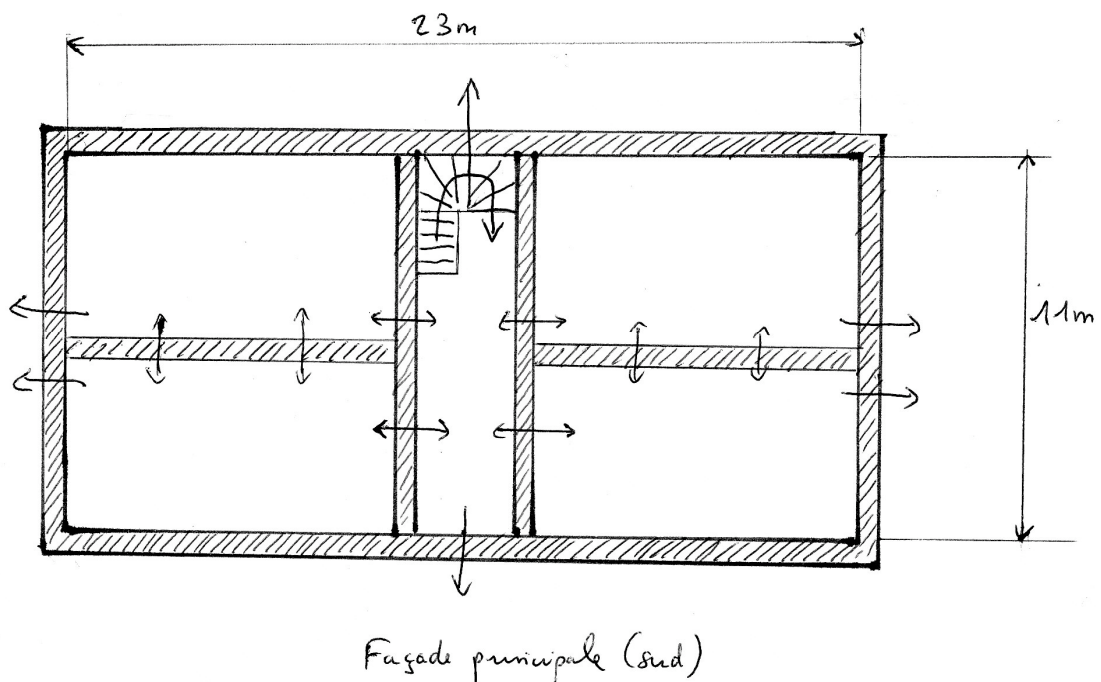
J'ai entendu : « les pièces sont trop petites pour aménager quoi que se soit »... Faux !, tout est envisageable !, « mise au normes d'évacuation impossible »... Faux, le rez-de-chaussée dispose de 6 accès à l'extérieur bien disposés (flèches simples ci-dessous)...

Voici un croquis approximatif (donc à confirmer) de la disposition des murs impossibles à « bouger » : répartition en quatre pièces d'une cinquantaine de m² chacune, pour les deux étages.
